3. maailma vibratsioonide kütkeis

Ümberehitused enne reisile asumist

TSIKKEL BMW R1100GS (1998)

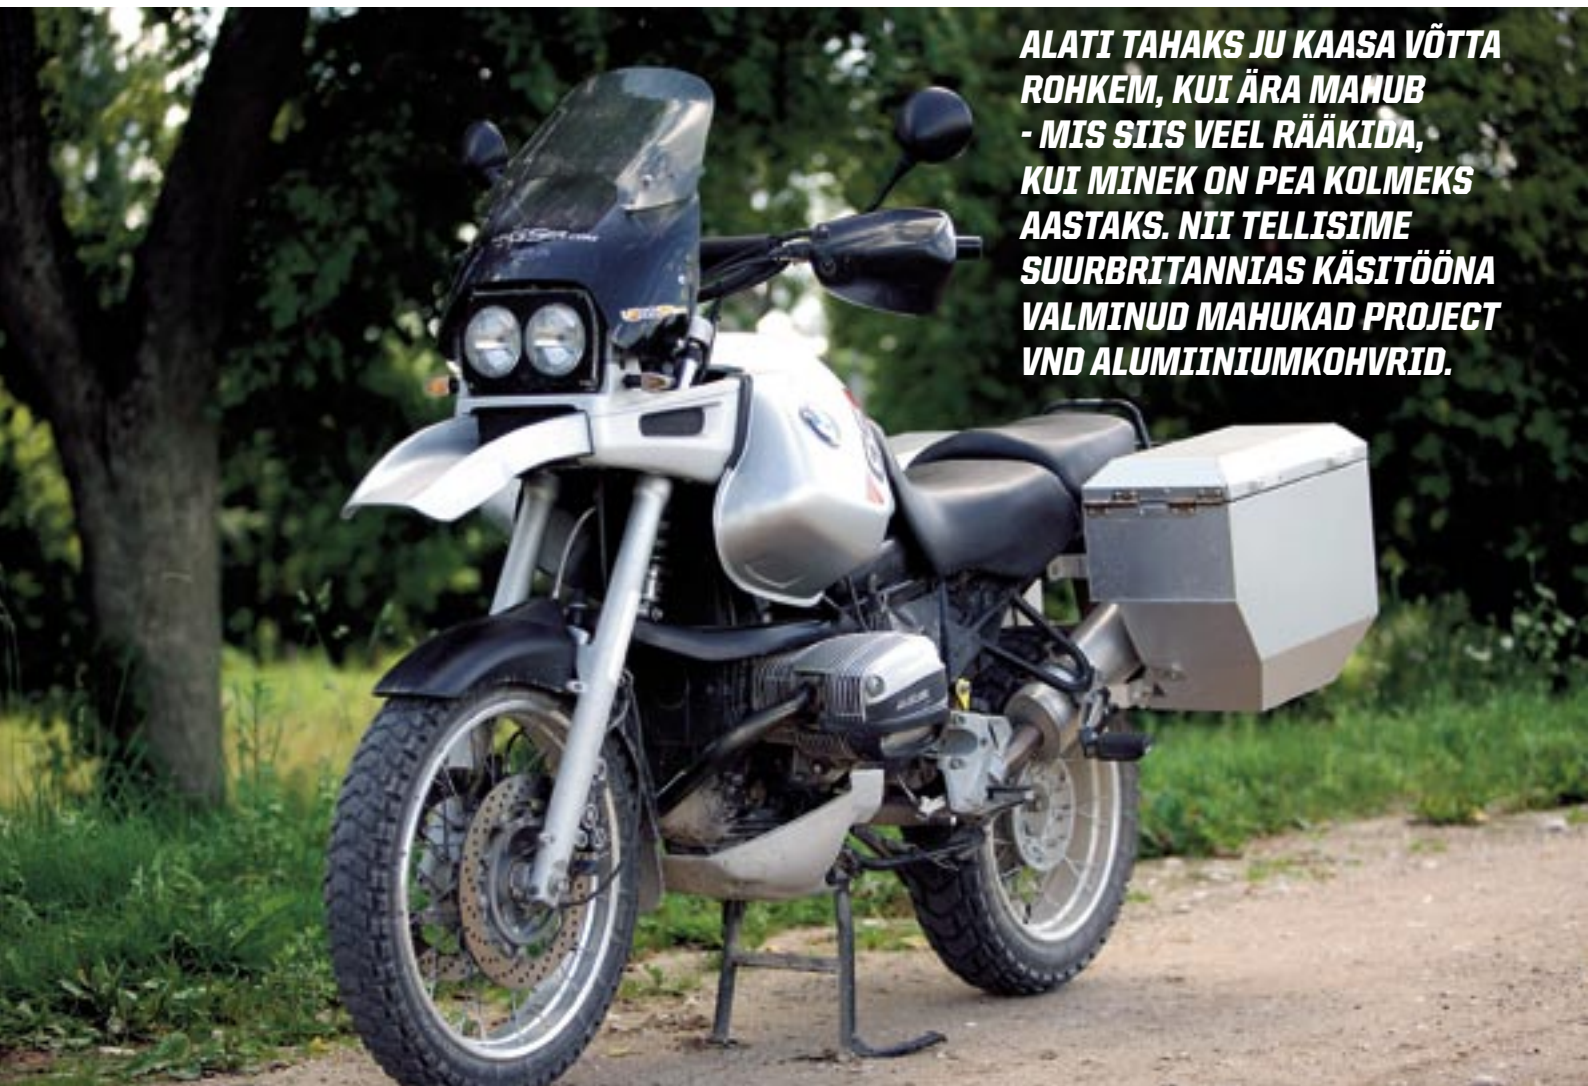
R1100GS sai ka käsitööna valminud Project VND alumiiniumkohvrid

Teine probleem, millega vast pea kõik motomatkajad maadlevad, on asjade äramahutamine. Alati tahaks ju kaasa võtta rohkem, kui ära mahub - mis siis veel rääkida, kui minek on pea kolmeks aastaks. Nii tellisime Suurbritannias käsitööna valminud mahukad Project VND alumiiniumkohvrid.

Otsusele aitas kaasa kogemus mõne aasta tagusest tõsisest avariist, et alumiiniumkohver peab ka suurematele põntsuudele vastu, erinevalt plastkohvritest, millel on suurem oht tsikli küljest ära või kildudeks lennata.

Teine asi, millele tugevad vibratsioonid kahju tegid, on alumiiniumkohvrid, mis hakkasid osadest kinnituskohdadest mõranema - mitte küll palju, ent pisut murelikuks tegi see meid ikkagi. Ilmselt oli asi lisaks kehvale teeoludele ka selles, et kohvrid olid meil viimase piirini täis tuubitud ning seetõttu väga rasked.

milleks oli lihtsalt kohvrite toetuspinna suurendamiseks nende külge neetidega löödud metallplaadid, veekindluse suurendamiseks pisut silikooni vahel. Selle lahenduse toel jõudsimise järgmisesse suuremasse asulasse, milleks oli Tšiilis asuv Coyhaique. Kelle käest me ka ei küsinud, suunasid kõik meid Maestro Madridi nimelise mehe juurde. Pisike vanamees töötas tolmuses, igasugu kila-kola täis garaazhis, kuid näis teadvat, mis ta teeb. Igal juhul paremat varianti meil tollel hetkel kusagilt võtta polnud, nii et mõrad said keevitatud. Tšiili pealinna Santiagosse jõudes lasime juba korralikumas töökojas asjale viimase lihvi anda - korralikum keevitus ning suuremad alumiiniumplaadid.

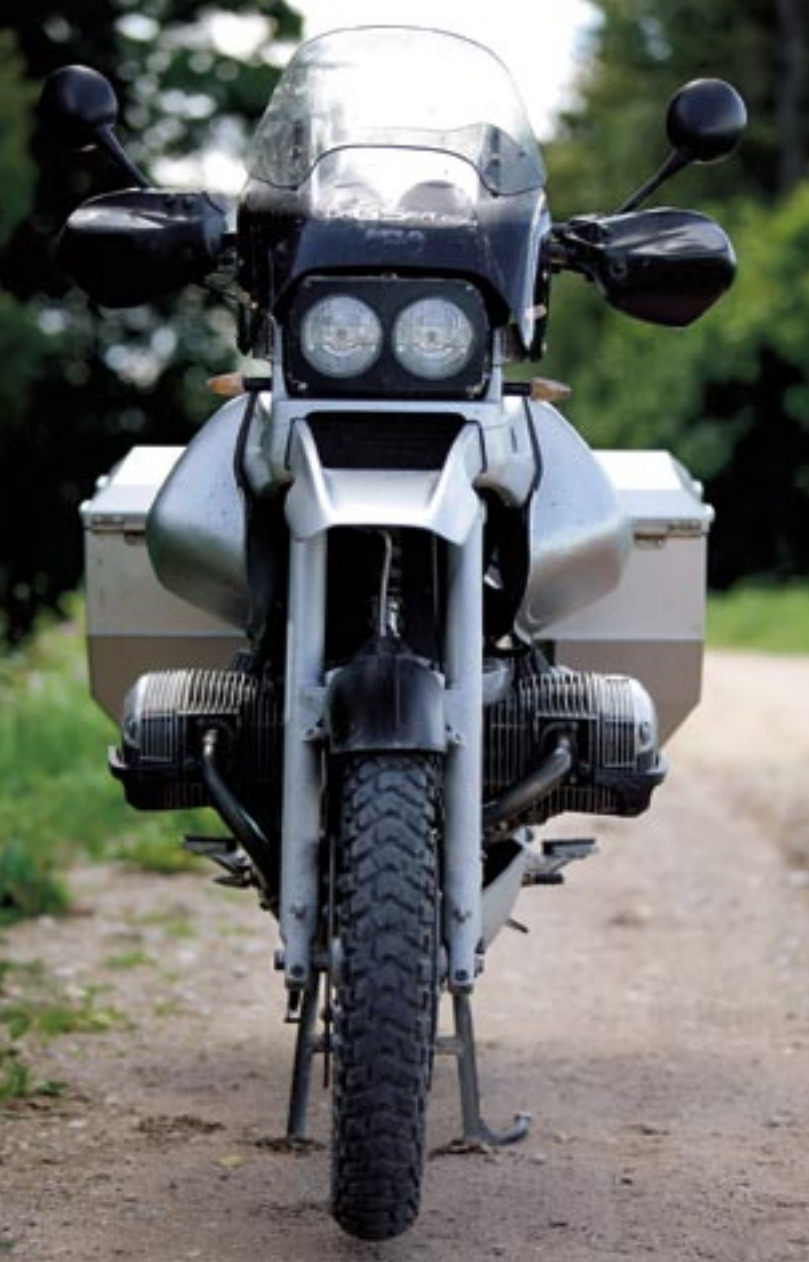
Topelt esituled, esi- ja tagaporilaudade pikendused, MRA tuuleklaas

Kuna palju õnnetusi juhtub mootorrattas- tega seetõttu, et autojuhid neid ei märka, ning kuna kolmanda maailma riigid on kurikuulsad öösiti teel magavate loomade poolest, paigaldasime parema nähtavuse huvides topelt-esituled.

Lihtsamat hooldamist silmas pidades sai bensiinifilter paagist välja viidud ning paigaldatud sai isetehtud esi- ja tagapori- laua pikendus. Igaks juhuks paigaldasime ka radiaatori kivikaitse.

Mõelda tuli ka suurema sõidumuga- vuse peale, kuna tsiklist oli saamas meie igapäevane kaaslane pea kolmeks aastaks. Selleks sai paigaldatud efektiivselt müra vähendav MRA tuuleklaas, ning tagaistuja jalatugede madaldused, mis on võrreldes originaalpaigutusega küll ainult kaks sentimeetrit alla ja samapalju ettepoole nihutatud, kuid muudavad pikaajalise istumise palju mugavamaks. Juhttrauda sai tõstetud 35 millimeetri võrra - nii on mugavam ning kindlam juhtida.

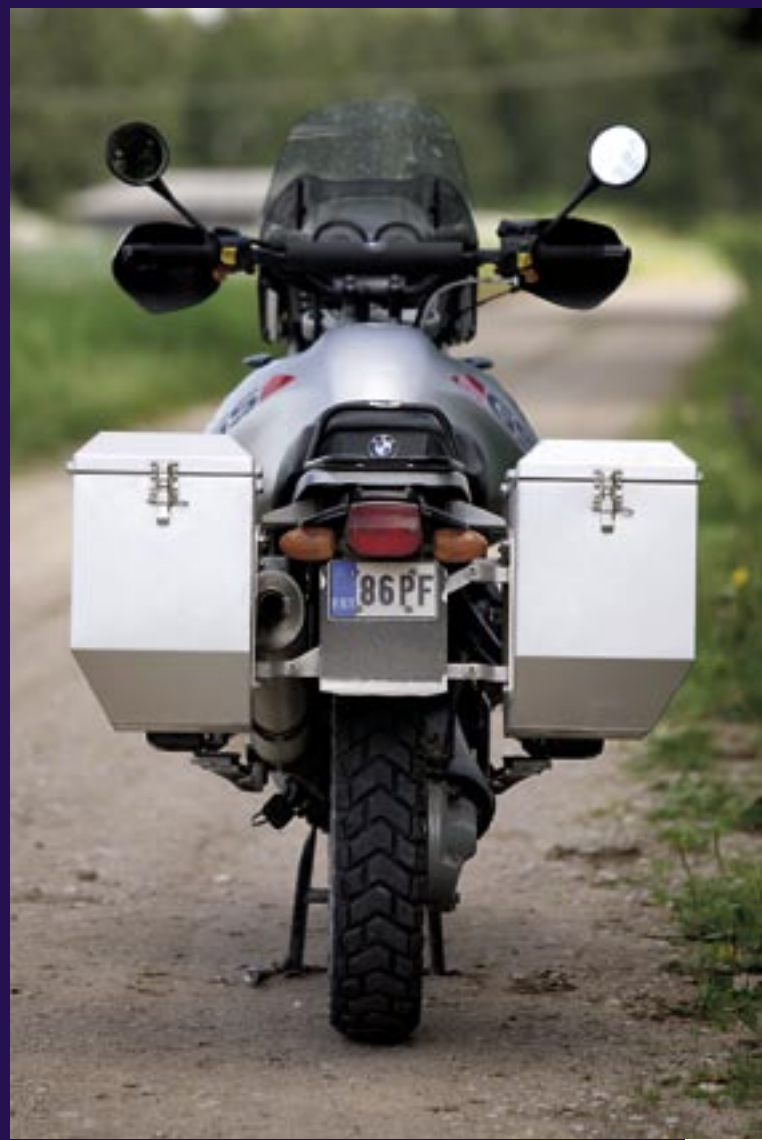
TELELEVER-ESIVEDRUSTUSELE on paigaldatud isetehtud pörutuskaitse

TAGARAAM on tugevamaks keevitatud, lisatud Touratechi Hard Part raamitoetus

ORIGINAALAMORT vahetatud Wilbersi amordi vastu

PROJECT VND alumiiniumkohvrid (käsitöö)

ORIGINAALSUMMUTI (12 kg) vahetatud Leo Vince'i (4 kg) vastu

PAIGALDATUD topelt esituled

BENSIINIFILTER viidud paagist välja

ESI- ja tagaporilaua pikendused

RADIAATORILE pandud kivikaitse

ORIGINAALKÜTUSEPAAGI (24 l) asemel GS Adventure paak (32 l)

MRA tuuleklaas

TAGAISTUJA jalatoed madaldatud ja viidud ettepoole (kummaski suunas 2 cm)

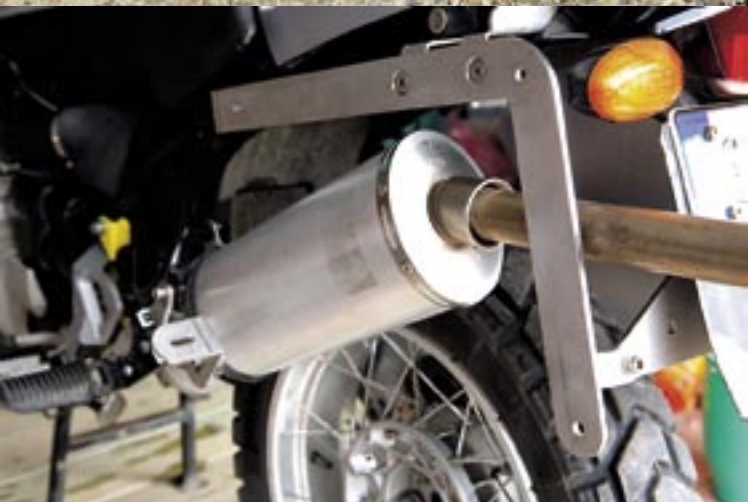
Originaalsummuti vahetati märksa kergema vastu

Et ekspeditsioonile kaasa võetavaid asju oli niigi palju ja nende kaal kindlasti väga suur, sai selleks, et uut amorti vähekenegi säästa, pea 12 kilogrammi kaalunud originaalsummuti vahetatud alla 4 kilogrammi kaaluva Leo Vince'i summuti vastu.
